Università degli Studi di Genova

Laboratorio di Restauro dei Monumenti

Studenti: Francesca Angelini, Marta Casanova, Alice Saviozzi,  
Eleonora Secco, Sara Simonini

Restauro della Mole Antonelliana, Torino

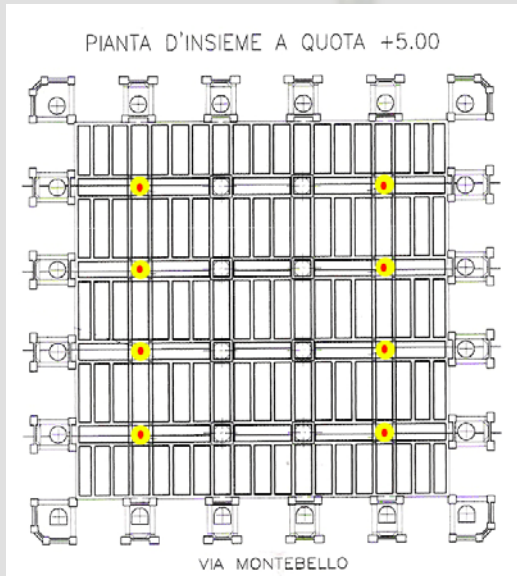
1. Pianta a quota +5m. In giallo i pilastri in muratura sostituiti con le colonne metalliche in rosso.
2. Particolare dei puntoni tubolari con gli stralli di sostegno delle rampe.
3. Impalcato di sostegno del ponteggio della cupola.

- Eliminazione degli archi e degli 8 pilastri circolari in muratura inseriti al piano terreno e la loro sostituzione con colonne metalliche isolate;
- Costruzione della nuova scala elicoidale in acciaio tra il piano dell'Aula e il Matroneo;
- Costruzione del sistema di rampe in acciaio tra il matroneo e la galleria degli archi parabolici e delle relative strutture di sospensione;
- Costruzione di nuovi scaloni in calcestruzzo armato di collegamento tra il piano terra ed il piano primo e tra il piano primo ed il secondo;
- Costruzione dell'impalcato di sostegno del ponteggio della cupola.

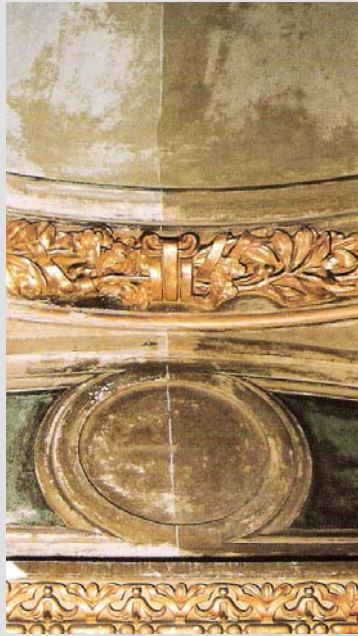
1. Piano dei Matronei; particolare delle decorazioni delle volte con i saggi di pulitura degli ornati dorati e velatura delle parti tinteggiate a calce.
2. Ingrandimenti al microscopio ottico polarizzatore in sezione sottile di due campioni di intonaco dipinto e dorato, prelevato dalle volte dei matronei.

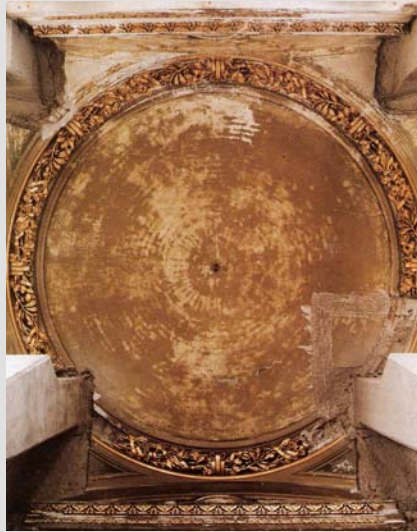
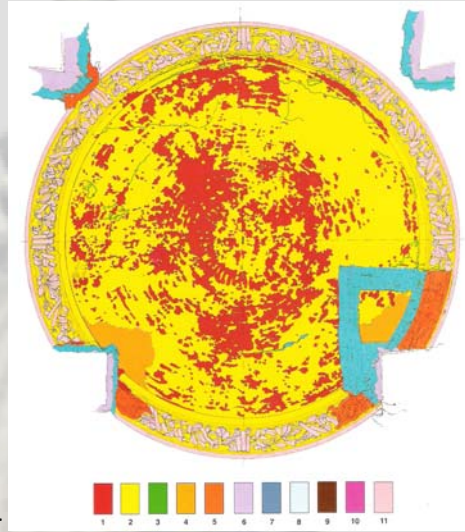
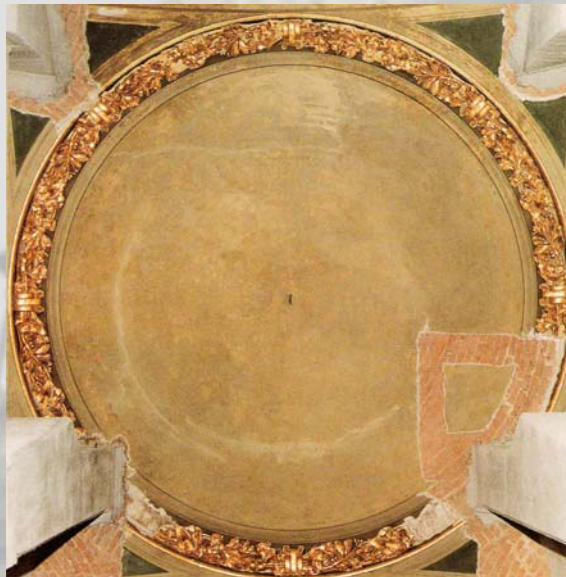
Piano dei Matronei:  
una delle volte a  
bacino.

1. Prima dei restauri.
2. Analisi del degrado su base fotogrammetrica.
3. Stato di fatto dopo i restauri.

-Pulitura a secco delle superfici dorate per l'asportazione dei depositi non tenaci e della leggera ossidatura superficiale;

-Armatura, consolidamento e pulitura degli stucchi tramite microinchiodature in acciaio inox e massellature chimiche;

-Velature ad acquerello in sottotono sulle parti di stucchi interessate dalla perdita della sola lamina dorata;

-Le superfici dipinte che hanno subito forti viraggi di tinta per effetto dell'insolazione diretta e a causa della rilevante umidità presente nelle pareti con depositi di particellato e fumi grassi penetrati negli strati interni sono state trattate con velature incrociate di idropitture a calce;

-Per quanto riguarda le lacerazioni, i distacchi e le fratturazioni di intonaci, stucchi e decorazioni avvenute in seguito all'intervento di consolidamento in calcestruzzo armato degli anni trenta si è scelto di attuare un recupero filologico privilegiando una lettura del dettaglio di derivazione archeologica.

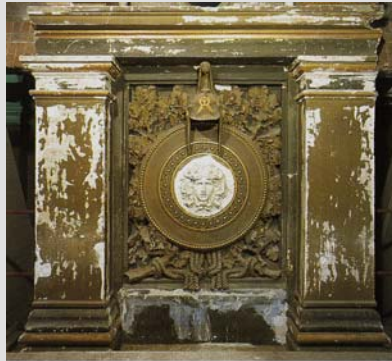
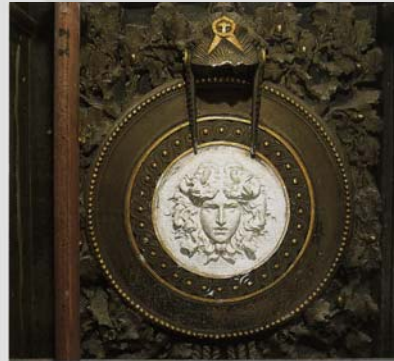
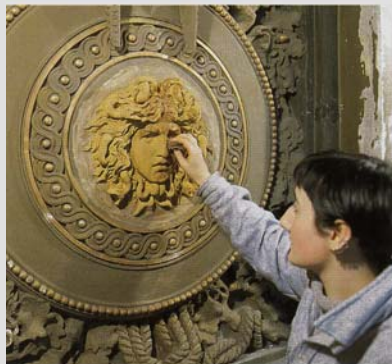
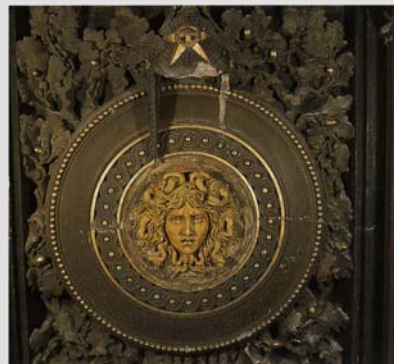
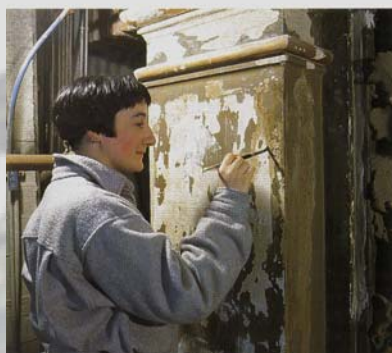
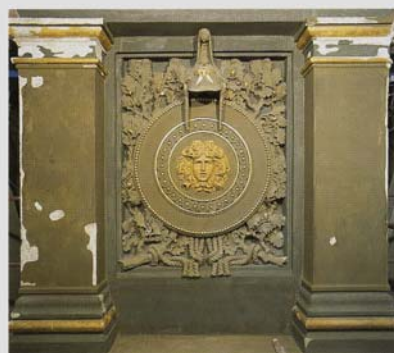
Fasi del restauro: stuccatura, velatura in sottotono all'acquerello delle lacune, patinatura delle parti in gesso di nuova realizzazione a luogo dell'originaria doratura, stato finale dopo il restauro.

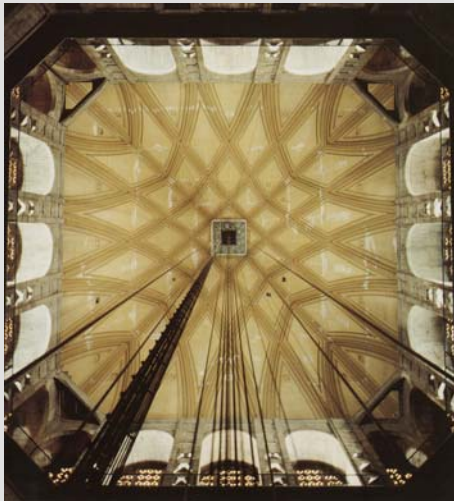
1. Il volto interno e la parte superiore della Grande Aula del Tempio prima dei restauri.
2. Visione d'insieme dal piano dell'Aula del Tempio delle decorazioni del volto come appaiono dopo il restauro.
3. Sondaggi stratigrafici preliminari all'intervento di restauro delle decorazioni pittoriche attuati in corrispondenza dei campi romboidali delimitati dall'intreccio delle fasce intradossate.

Lo stato di conservazione delle decorazioni denunciava un avanzato stato di degrado causato dall'acqua di percolamento meteorico e da fenomeni di umidità.

-Gli elementi in fase di disgregazione o instabili sono stati rimossi e ricollocati con adeguati adesivi, previa la pulizia e la regolarizzazione delle superfici di contatto;

-L'intera superficie della volta (2310 mq) è stata pulita manualmente a secco e ritinteggiata con duplice velatura incrociata di idropittura a base di calce;

-Le decorazioni plastiche sono state ridorate con oro zecchino in foglia e patinate in modo da distinguere, ad un riscontro ravvicinato, tutti gli interventi attuati.

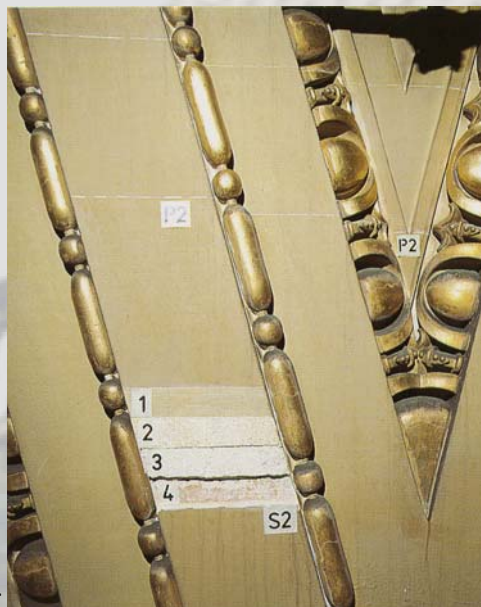
3.

Le indagini stratigrafiche preliminari hanno consentito di escludere la presenza di superstiti tracce di testi pittorici o plastici precedenti all'intervento di Rigotti e di rilevanza significativa.

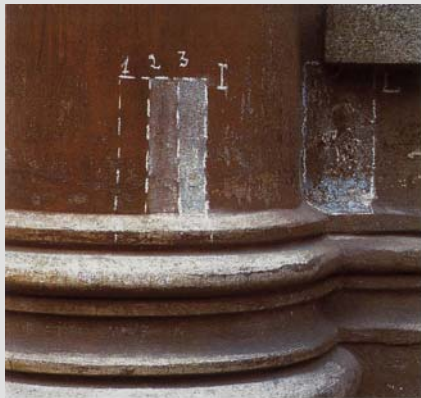
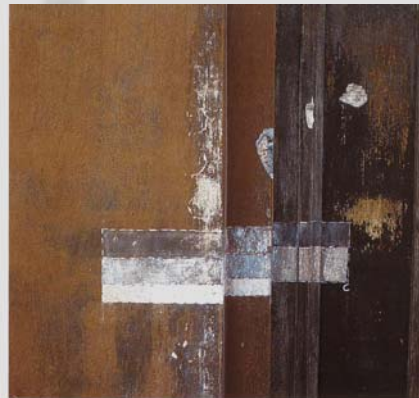
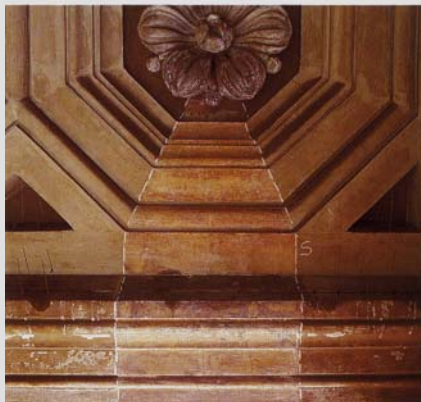
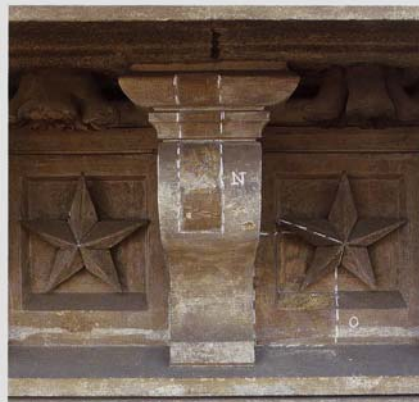
Sondaggi stratigrafici preliminari al restauro delle decorazioni delle facciate.

1. Imoscapo delle semicolonne dell'ordine minore 2° livello lato via Montebello;
2. Fusto lesene e cornicioni perimetrali dell'ordine architettonico principale 2° livello lato via Riberi;
3. Architrave e cornici dei lacunari delle volte a cassettoni del pronao;
4. Mensole della trabeazione del peristilio lato via Ferrari.

Le cause principali di degrado delle superfici dipinte sono: alterazioni cromatiche superficiali, caduta di pellicola pittorica, diffuso dilavamento delle superfici più esposte, depositi carboniosi e di particolato atmosferico, disgregazioni delle malte.

Le superfici lapidee presentano sfoglie, croste nere, polverizzazione ed erosione da dilavamento e perdita di materiale scultoreo.

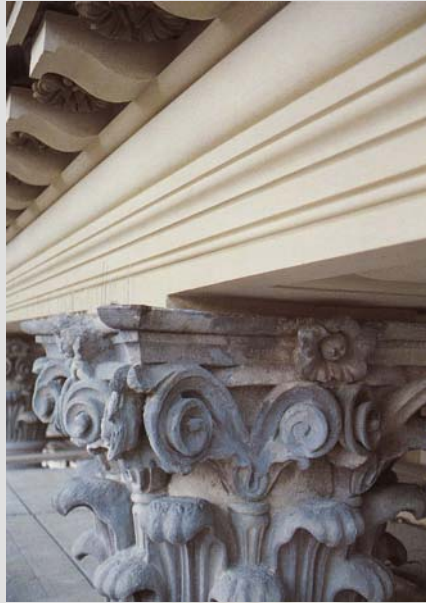
1. Dettagli della trabeazione e dei capitelli corinzi dell'ordine architettonico principale in corrispondenza del pronao durante i lavori di restauro.
2. Particolare della facciata dell'avancorpo prospettante sul giardino laterale.
3. Particolare della cornice del timpano soprastante il pronao su via Montebello.

Stuccatura, sigillatura, consolidamento con l'impiego di etilsilicati, velatura di colore a base di silicati di potassio con pigmenti di terre colorate sulla tonalità media dell'arenaria.
