Il restauro della Cattedrale di Noto

Università degli studi di Genova

Corso di Laurea in Ingegneria Edile-Architettura

Corso di Restauro dell'architettura

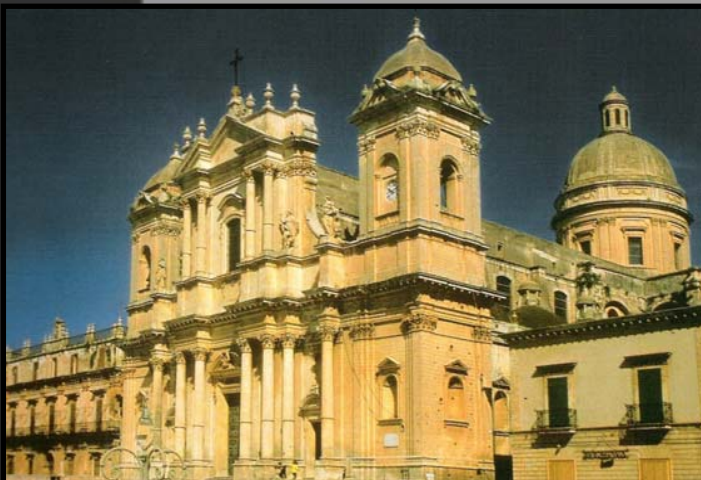
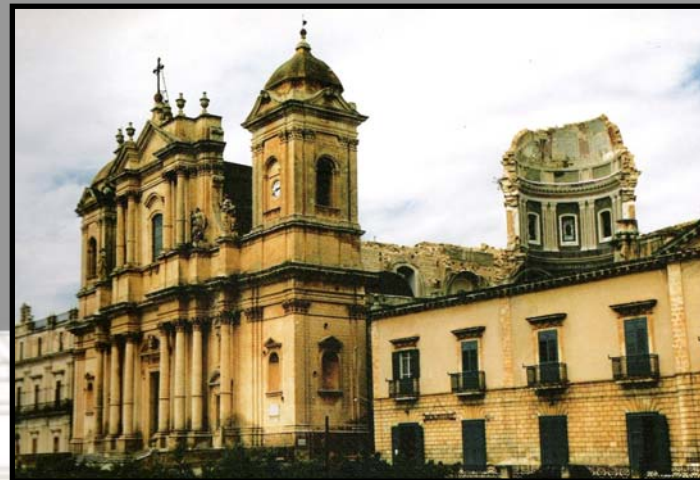
13 marzo 1996:
crollo

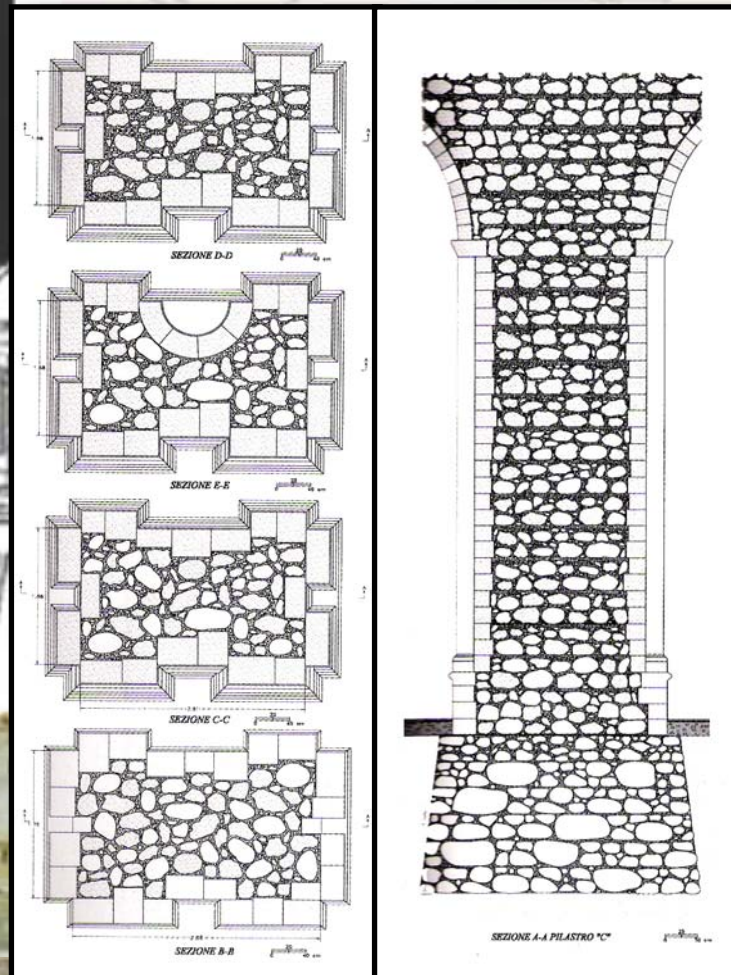
- corpo interno costituito da una muratura di pietrame irregolare, (**ciotoli di fiume**) con **malta povere di calce** a saturarne i vuoti;
- letti di ripianamento** interno in malta di calce aerea;
- assenza di ammorsamento** tra i paramenti;
- paramento esterno costituito da **sottili conci** squadrati di pietra di spessore insufficiente e realizzati in travertino locale

**Collasso per
schiacciamento**

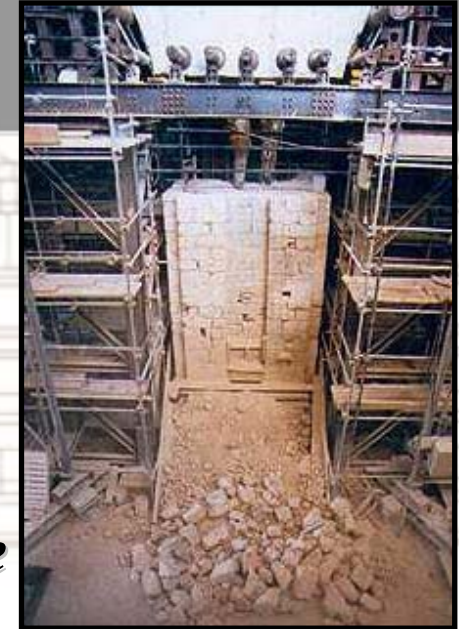
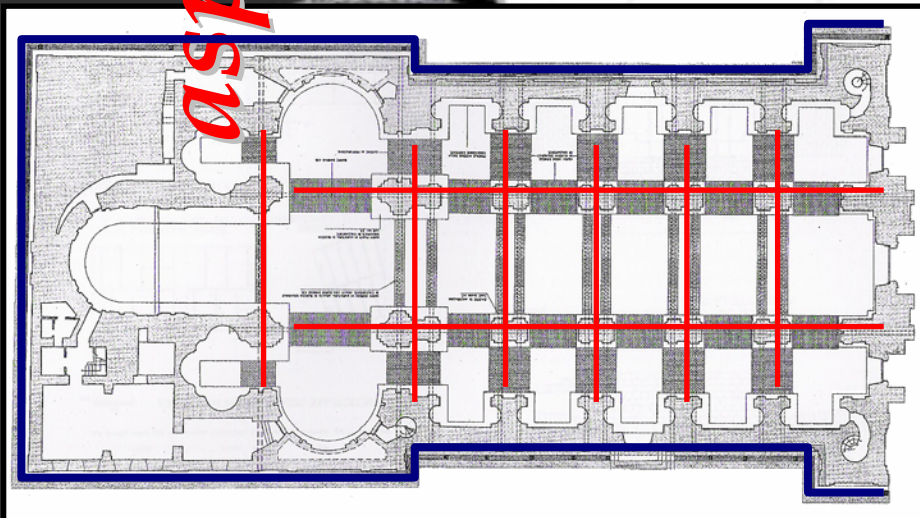
I pilastri non crollati, quelli della navata sinistra presentavano:

- stesse caratteristiche costruttive e di quelli crollati;
- preoccupante stato fessurativo, con lesioni verticali da compressione;

Smontaggio e ricostruzione

Sistema di **fondazioni** potenziato tramite:

- creazione di un sistema di collegamento in **muratura armata** tra i plinti di fondazione
- realizzazione di una **sottomurazione** lungo i muri perimetrali

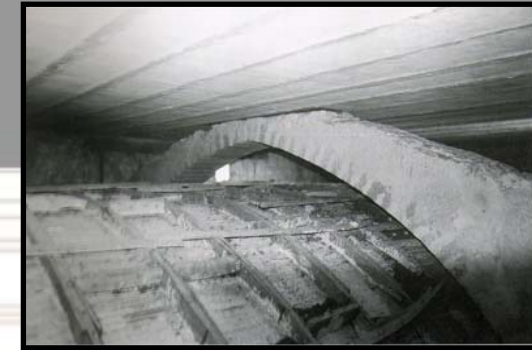
Motivazione: la copertura latero-cementizia realizzata nel 1959 per limitare le perdite del tetto, ha amplificato l'entità del crollo e peggiora il comportamento sismico quindi è stata smantellata.

Scelta progettuale: restituire al monumento il suo originario tetto ligneo a falde, con arconi trasversali e volta in canniccio internamente.

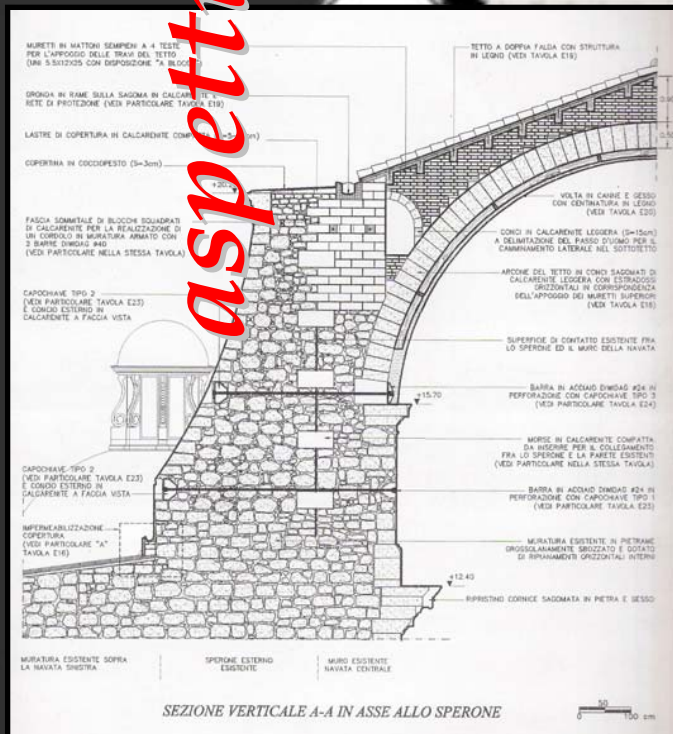
Hanno la funzione di assorbire le spinte orizzontali degli arconi e degli arcarecci del tetto. Sono costituiti da muratura intonacata di pietrame calcareo grossolanamente sbizzato ed apparecchiato secondo piani orizzontali.

Problema: mancanza di continuità strutturale con il muro della navata centrale → fenomeno di “martellamento” in caso di sisma

Soluzione: smontaggio e rimontaggio della zona di attacco fra speroni e parete per introdurvi ammorsature in pietra, e introduzione di catene metalliche trasversali come presidio contro il ribaltamento.

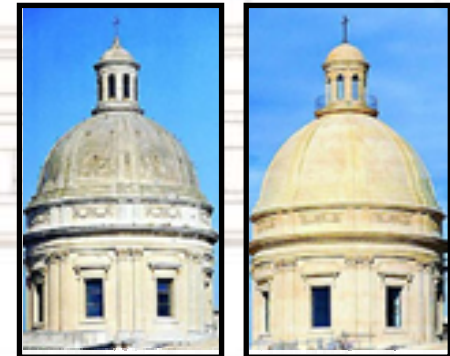
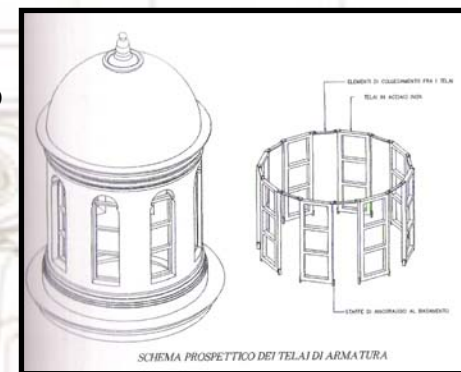
Problema: è necessaria per l'equilibrio globale della cupola, ma singolarmente presenta bassa resistenza alle azioni orizzontali;

- ricostruzione fedele in pietra con due varianti:
- ispessimento della base della cupola
- introduzione di tre cerchiature metalliche lasciate a vista
- verifica agli elementi finiti

Soluzione: creazione di un telaio metallico al quale viene affidata la resistenza alle forze orizzontali e intervento di cerchiatura.
