# ACROPOLI DI ATENE

Gruppo n° 8: Capogreco, De Paola, Garaventa, Hutano

## RESTAURI DELL'ACROPOLI DI ATENE DAL 1975 AL 2004

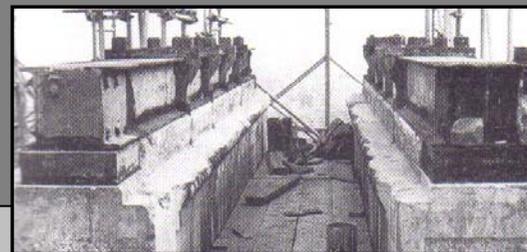
*Travi in ferro utilizzate da Balanos sull'estradosso delle travi in marmo sul soffitto del portico nord delle Cariatidi*

- Negli anni '40 cominciò ad apparire evidente l'influenza catastrofica del ferro così largamente impiegato negli interventi di Balanos.
- Negli anni successivi si aggiunsero problemi derivanti dal rapidissimo mutamento dell'ambiente circostante i monumenti. Lo sviluppo gigantesco di Atene e la sua trasformazione in metropoli moderna e il raggruppamento di grandi complessi industriali nella pianura attica determinarono l'aumento dell'inquinamento atmosferico che favorì il processo di ossidazione del ferro.

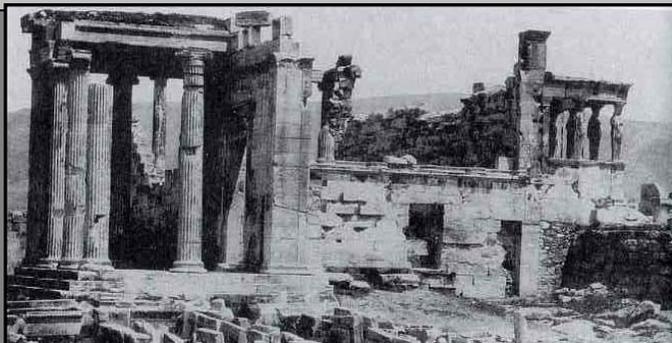
← La facciata occidentale dopo il crollo del 1852

In certi casi egli porta all'estremo i suoi metodi, come l'intervento sull'edificio centrale dei Propilei .

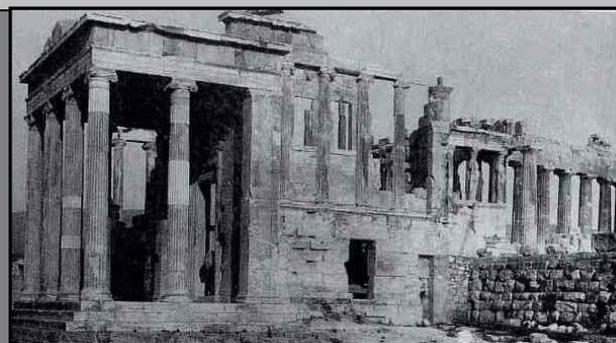
La facciata occidentale dopo l'intervento di Balanos →

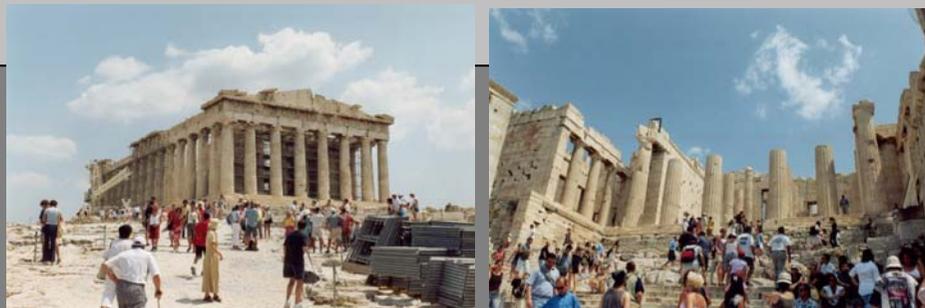
- **SFOGLIAMENTO** delle superfici e **FRATTURE** dovute all'azione del tempo;
- **FESSURE** di grande estensione dovute all'ossidazione del ferro;
- **CORROSIONE** delle splendide superfici del marmo pentelico, dovuta all'azione degli acidi inquinanti contenuti nell'acqua piovana, che l'ha trasformato in gesso il si è poi sciolto con l'acqua piovana mentre il processo di corrosione continua sulla superficie sottostante. L'attacco acido è stato molto rovinoso per la decorazione plastica dei monumenti, che ha portato alla perdita dei particolari nelle sculture;
- **USURA** dei pavimenti dei monumenti, ma anche della Roccia stessa dell'Acropoli, monumento anch'essa, dovuta alla presenta ininterrotta di milioni di visitatori.

**PROBLEMA STATICO DEI MONUMENTI** è la conseguenza della rovina generale dei monumenti, perché il loro equilibrio è notevolmente modificato.
