Università degli Studi di Genova

Laboratorio di Restauro dei Monumenti

Studenti: Francesca Angelini, Marta Casanova, Alice Saviozzi,  
Eleonora Secco, Sara Simonini

Restauro della Mole Antonelliana, Torino

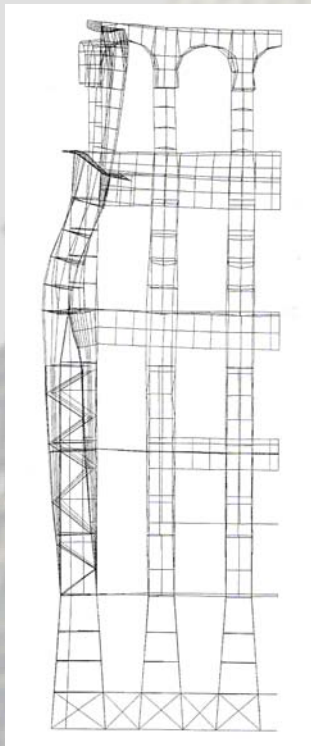
- 1.-2. Modelli di calcolo della struttura in cemento armato. Geometria e condizioni di vincolo; spostamenti verticali per peso proprio;
3. Modello della struttura in cemento armato. Deformata per le reazioni di sospensione delle rampe.

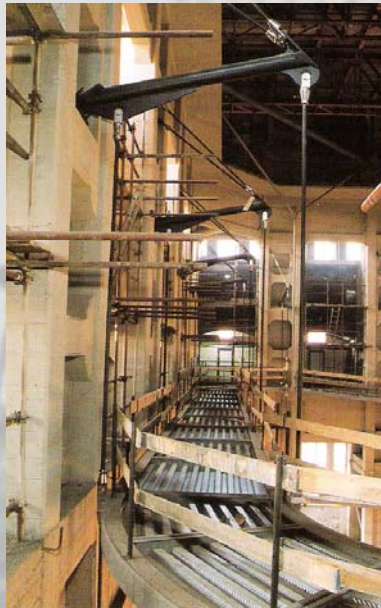
1. Pianta a quota +5m. In giallo i pilastri in muratura sostituiti con le colonne metalliche in rosso.
2. Particolare dei puntoni tubolari con gli stralli di sostegno delle rampe.
3. Impalcato di sostegno del ponteggio della cupola.

- Eliminazione degli archi e degli 8 pilastri circolari in muratura inseriti al piano terreno e la loro sostituzione con colonne metalliche isolate;
- Costruzione della nuova scala elicoidale in acciaio tra il piano dell'Aula e il Matroneo;
- Costruzione del sistema di rampe in acciaio tra il matroneo e la galleria degli archi parabolici e delle relative strutture di sospensione;
- Costruzione di nuovi scaloni in calcestruzzo armato di collegamento tra il piano terra ed il piano primo e tra il piano primo ed il secondo;
- Costruzione dell'impalcato di sostegno del ponteggio della cupola.

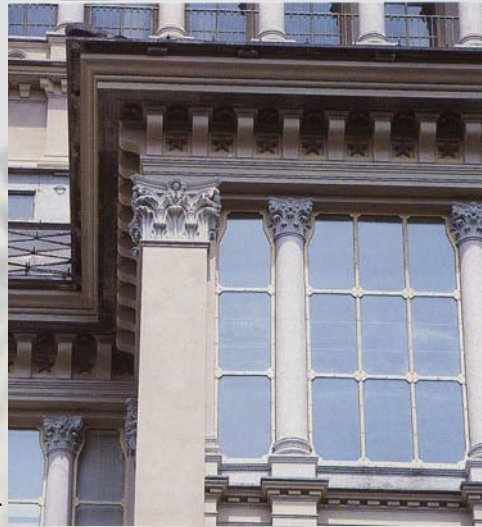
Le cause principali di degrado delle superfici dipinte sono: alterazioni cromatiche superficiali, caduta di pellicola pittorica, diffuso dilavamento delle superfici più esposte, depositi carboniosi e di particolato atmosferico, disgregazioni delle malte.

Le superfici lapidee presentano sfoglie, croste nere, polverizzazione ed erosione da dilavamento e perdita di materiale scultoreo.

1. Dettagli della trabeazione e dei capitelli corinzi dell'ordine architettonico principale in corrispondenza del pronao durante i lavori di restauro.
2. Particolare della facciata dell'avancorpo prospettante sul giardino laterale.
3. Particolare della cornice del timpano soprastante il pronao su via Montebello.

- Spazzolatura manuale a secco degli accumuli di polveri, smog, depositi di guano, sali solubili (solfati), vecchie pitture minerali;
- Asportazione manuale delle porzioni di intonaco ammalorato o instabile;
- Consolidamento delle parti di intonaco risultante corrosa mediante rasatura con grassello di calce forte e polvere di marmo;
- Lavaggio a bassa pressione di tutte le superfici di facciata;
- Preconsolidamento delle parti decoesionate e dei lacerti di stucco mediante impregnazione a rifiuto di resine epossidiche;
- Imprimitura degli intonaci superficiali e delle decorazioni in malta cementizia e in stucco mediante l'applicazione a pennello di silicato liquido di potassio e acqua distillata;
- Tinteggiatura a pennello delle superfici trattate con due passate di pittura minerale.
